Rapport reetablering av gytebekker, Stordal Elveeigarlag 2019

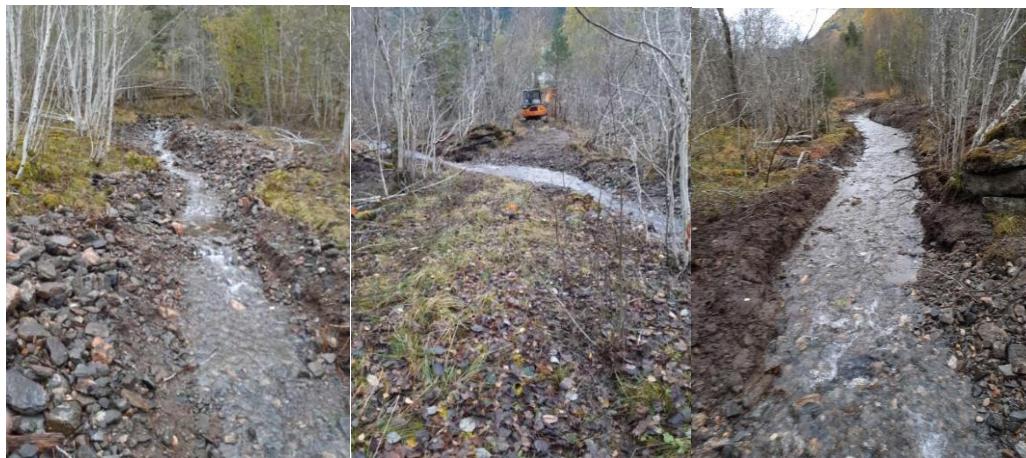
Øvre del, nytt løp

Midtre del av nytt løp,

nedre del, nytt løp

I den øvre delen har vi fått samla vann føring i det opprinnelige elvaløpet. Dette var til dels øydelagt med bakgrunn i nokre stein og snøras for ein del år sidan. Dette vil innebere at der blir ei meir jamm vann føring og den øvre delen, om lag 200 m, er no egnar for gyting. Vi har lagt ut ein del gytegrus og laga til 2 tersklar, slik at no er det muleg for sjøauren og nå fram til den øvre delen. Vi har ordna utløpet til hovudelva, satt ned 2 mindre steinband slik at der er eit rolegare parti ved utløpet. Der er no vatn ved utløpet ved lita vann føring i hovudelva, slik at auren har ein plass å stå ved utløpet medan den venter på nok vatn til å gå opp i Fjellåna.

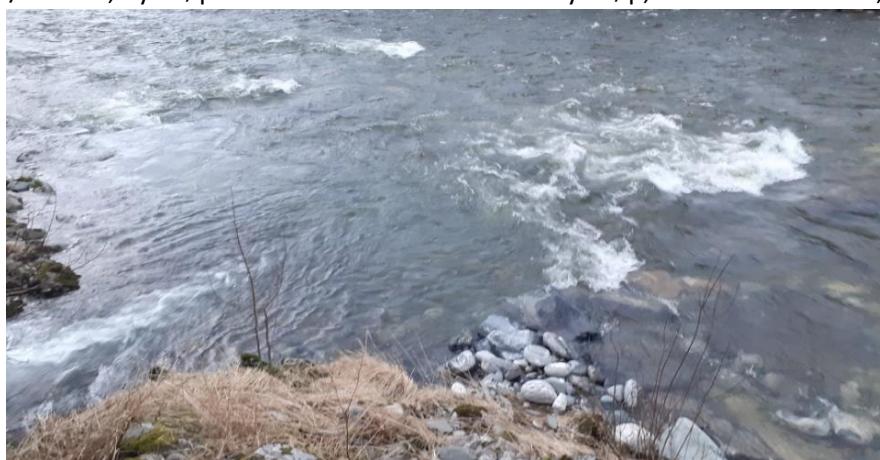
Lagt ned flaumvern og laga til slik at sjøauren har ein høl/vaul å stå i ved lav vann føring

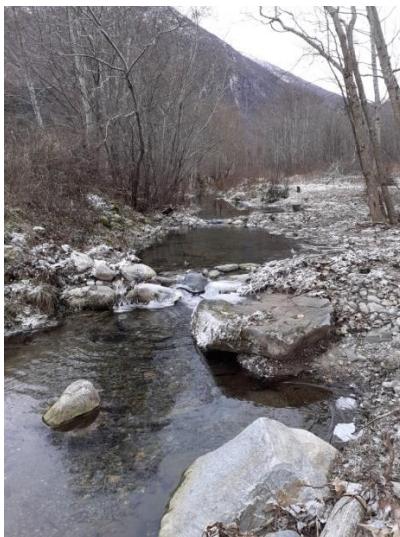
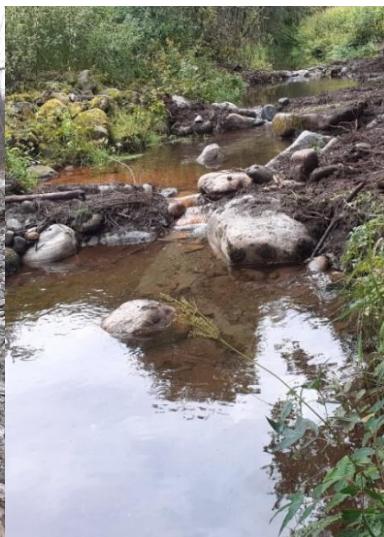
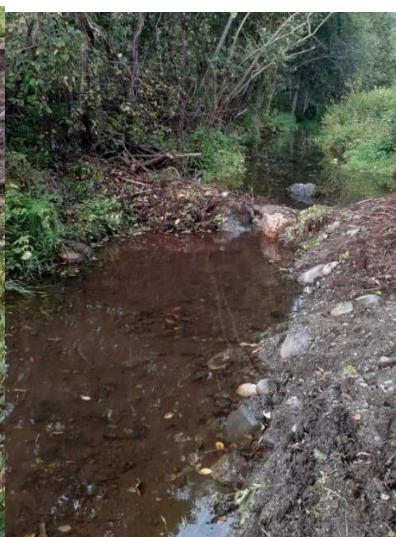
Barfrost, 10 dg minus 8-10 grader. Nedre del – tersklar

Øvre del - tersklar

Her har vi lagt ned ein del grus rett over utløpet og endra ein terskel, slik at sjøauren kan gå opp ved noko mindre vann føring. Sjølve utløpet her var ikkje nødvendig å gjøre noko med. Vi har lagt ned veldig mykje arbeid i denne bekken med ei lita privat gravemaskin. Vi har bygd 9 tersklar og lagt ned mykje gytegrus. Her vart vi ikkje ferdig og vil lage til 5 nye tersklar til neste år, utanfor dette prosjektet. Her var det dokumentert årsyngel kun i den fremste delen og dette tyder på at der ikkje var gyteforhold i den nedre delen. Manglar gytegrus og habitatet i den nedre delen var därleg. Etter den nedre delen var ferdig med 7 tersklar var det observert 14 sjøaurepar no i haust, som lagar groper og gytte i den nedre delen

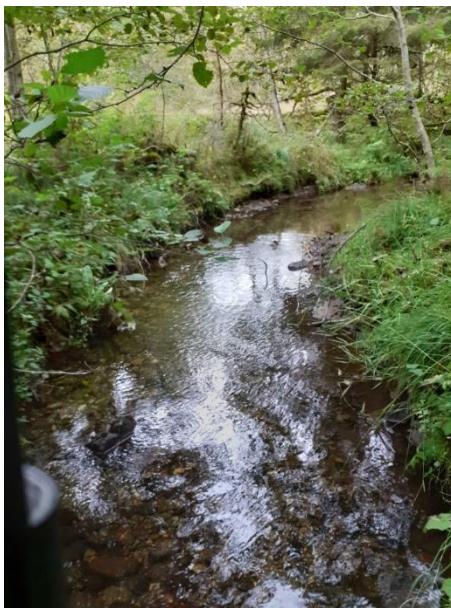
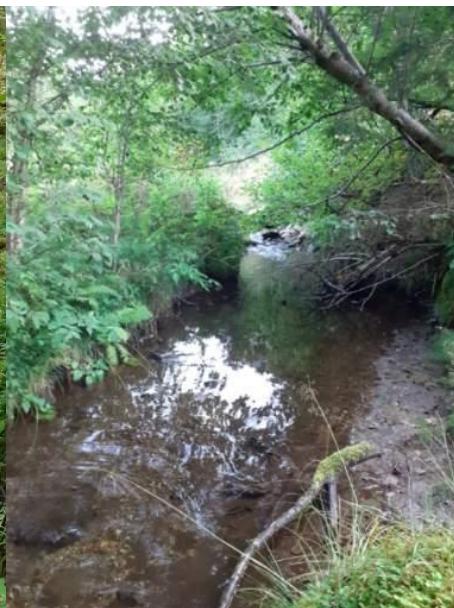
Moeløken

Her var det lite fisk oppstraums for fylkesvegen. Prioriteringa vart å lage til terskler med handemakt ved røret gjennom fylkesvegen og å legge ut gytegrus. Samt rydde heile bekken for hindringar som nedfallstre som stengde, samt flytte på eindel Stein som faktisk var dumpa i bekken. Truleg ved åkerarbeid i nærheita.

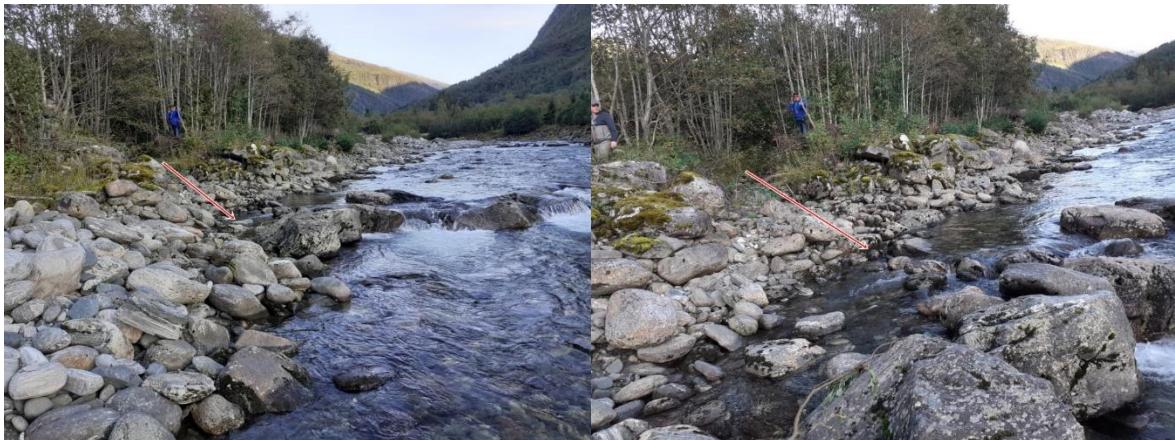
begge bilder viser det gamle utløpet som går rett ned på toppen av eit flaumvern

Her var det brukt elfiske apparat i heile bekken. Ikkje ein yngel/fisk. Det viste seg at for ein del år sidan var det lagt ned flaumvern og det resulterte i at utløpet gjekk ned på toppen av dette store steinbandet. Vi fekk NVE hit på synfaring og etter det vart det gitt løye til at vi kunne flytte utløpet om lag 30 m oppstraums og legge ned eit steinband for å sikre det nye utløpet. Her leide vi inn ei 30 tons gravemaskin og fekk tilkøyrt om lag -- m³ med stor stein. Vi har laga til tersklar ved 2 rør, det eine går gjennom ein privat veg, den andre går gjennom fylkesvegen. Vi har og laga nokre enkle terskler og lagt ut ein god del gytegrus. Vi tok dette arbeidet sist, i og med at her var det ikkje fisk som gjekk opp i år for å gyte

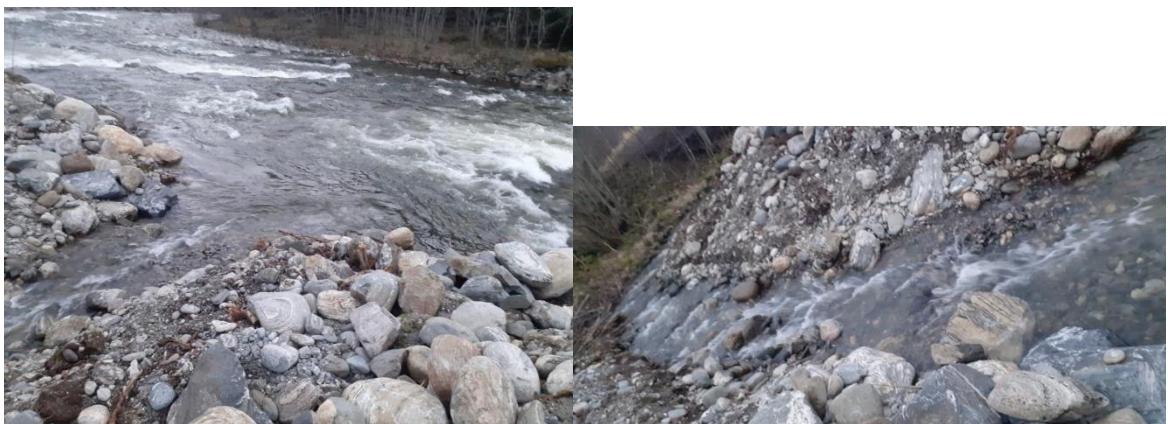
Vi er særstakt nøgd med det arbeidet som vart utført, sjølv om der står att litt handarbeid og justeringar. Vi må ha stor vannføring, og ta synfaring då, for å sjå kor det vil fungere og evt kva som må justerast.
